ETUDE

RAPPORT DE PHASE 1 & 2

ARTELIA Ville et Transport Agence de Strasbourg

DATE: JUIN 2017 REF: 4 63 2878 B

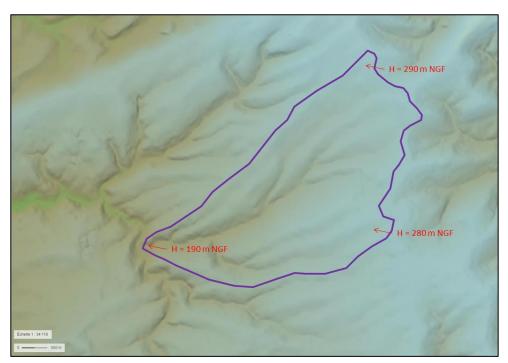
Fig. 4. Topographie de la zone d'étude, source : géoportail

Avec des altitudes sur les lignes de crête de l'ordre 290 m NGF et un point bas à 190 m NGF, la pente moyenne est de l'ordre de 1,6%. Le site est donc dans un milieu à faible relief et pentes douce favorisant un écoulement dit fluvial.

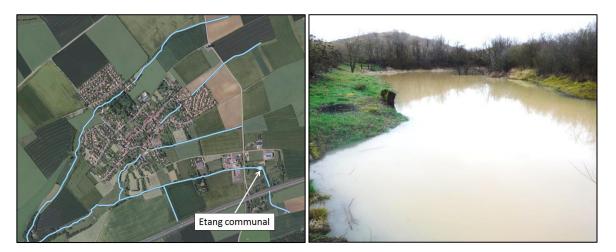
Fig. 9. Etang communal de Retonfey, photo : ARTELIA

Cet étang est alimenté par le cours d'eau passant sous le remblai de l'autoroute A4. Il a récemment été réaménagé par la commune, dans un objectif paysager, dans la continuité des travaux de construction de la salle multisports.

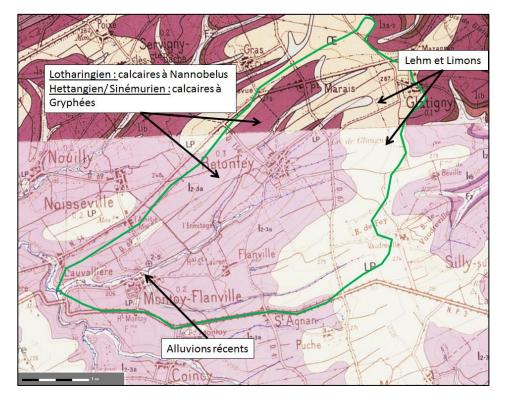
Fig. 10. Contexte géologique de la zone d'étude, source : infoterre

Dans la partie aval, le sol est majoritairement de nature calcaire. Cela signifie que des infiltrations en période sèche tout comme des résurgences en période humide peuvent se produire.

A l'aval de l'autoroute A4, le tronçon non calibré jusque Montoy Flanville présente des fonds issus de la formation des calcaires à Gryphées, avec présence de dalles calcaires faiblement mobilisables en alternance avec graviers et sables calcaires permettant la formation d'atterrissements.

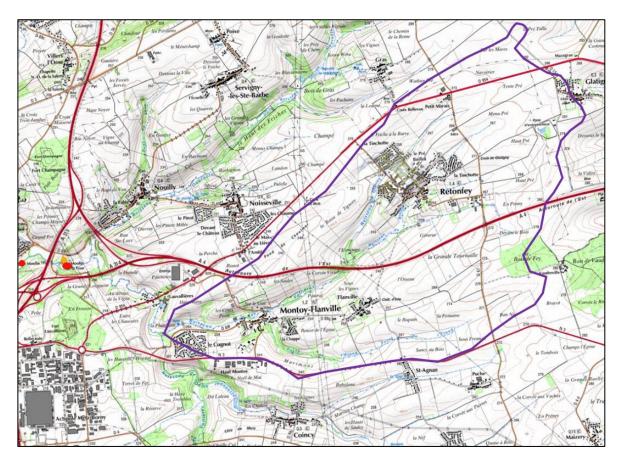
Fig. 11. Recensement des ROE sur la zone d'études, source : carmen

La carte ci-dessus montre que sur le bassin versant étudié, aucun obstacle à l'écoulement artificiel n'a été recensé dans le ROE.

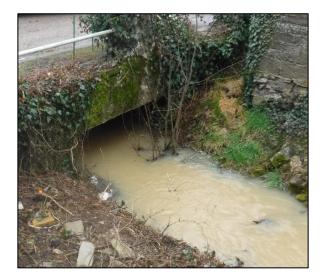
Fig. 12. Passage busé du ruisseau du Breuil, Place du Gué, source : ARTELIA

Fig. 13. Passage busé du ruisseau du Breuil, RD 67, source : ARTELIA

- Passage busé du ruisseau de Vallières sous l'autoroute A4;
- Cours d'eau busé dans Retonfey et Montoy-Flanville ;
- Passages busés ponctuellement (passage engins ou troupeaux);
- Trois seuils réalisés par des particuliers dans le lit mineur.

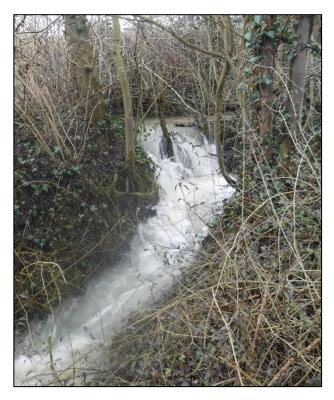
De plus, en l'absence d'entretien des cours d'eau, des obstacles infranchissables dus à des embâcles ont été observés, et modifient ainsi le bon fonctionnement du cours d'eau.

Fig. 14. Photo d'un seuil formé par une accumulation d'embâcles, ARTELIA

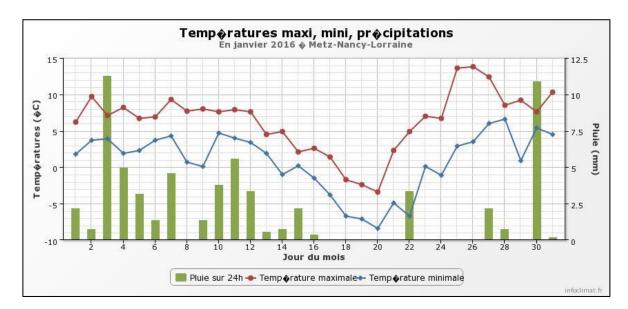
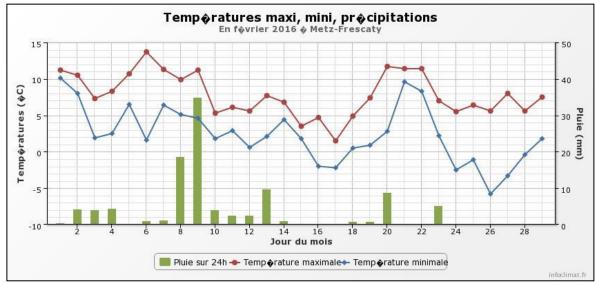
Fig. 15. Données météorologiques de janvier et février 2016, source : info climat

On observe ici que si c'est l'évènement pluvieux du 9 février 2016 qui a généré les débordements, ce n'était pas le seul évènement de forte intensité des 30 derniers jours.

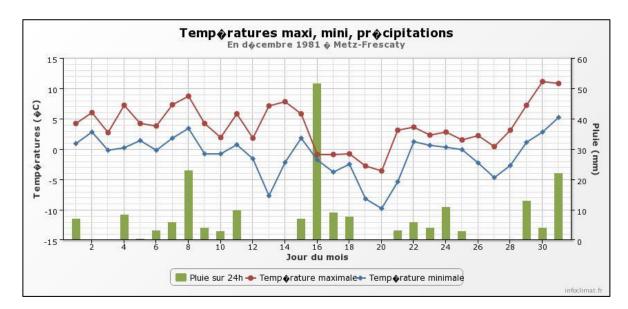
Fig. 17. Données météorologiques de décembre 1981, source : info climat

Des échanges avec des habitants de Montoy-Flanville nous ont appris qu'un évènement antérieur, la pluviométrie du 31 décembre 1981, avait conduit à des inondations des habitations de la place du Lavoir au centre du village. Le graphique des précipitations du mois de décembre montre que ce n'est pas l'évènement le plus important qui a conduit aux inondations, en effet les pluies du 16/12/81 ont atteint un cumul de 52 mm contre 22 pour celles du 31/12/81. On peut donc en déduire que la situation de saturation hydrique du sol joue un rôle prépondérant dans l'importance des ruissellements engendrant des inondations.

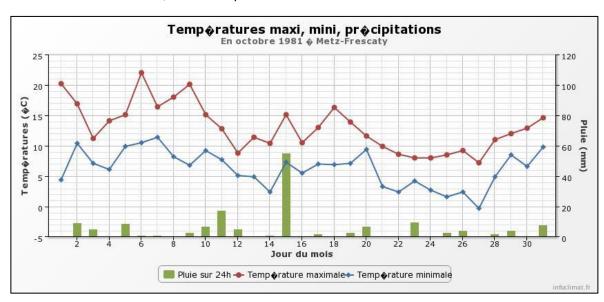
Fig. 18. Données météorologiques d'octobre 1981, source : info climat

Les pluies du 15/10/81 ont atteint un cumul de précipitations de 58 mm. Le bureau d'études BETURE CEREC a établi la période de retour de la crue à 1.5 fois la crue centennale. Cependant le manque d'informations dont nous disposons sur l'étendue des inondations, ne nous permettra pas d'exploiter cet événement pour le calage de notre modèle...

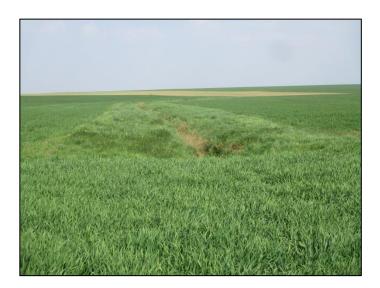
Fig. 19. Ruisseau du Breuil en amont de son classement en cours d'eau

Dans le cas de notre zone d'études, ce type de substrat est présent sur les hauteurs, du bassin versant. Très peu de tronçon de fossés/cours d'eau sont ainsi concernés.

• dans sa partie amont, le cours d'eau s'écoule sur un substrat argileux est donc peu mobilisable. Les berges sont dites cohésives et peu marquées. Ce type de substrat favorise la rétention d'eau et donc le développement de zones humides.

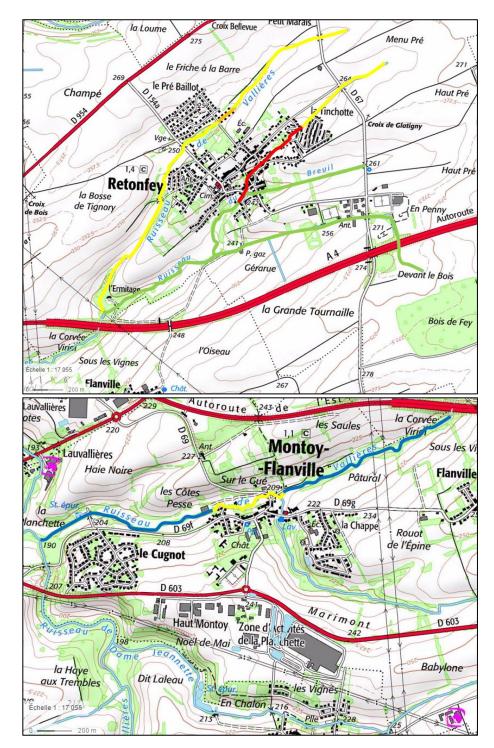
Fig. 22. Diagnostic de l'état physique des cours d'eau, source : ARTELIA sur données ASPECT

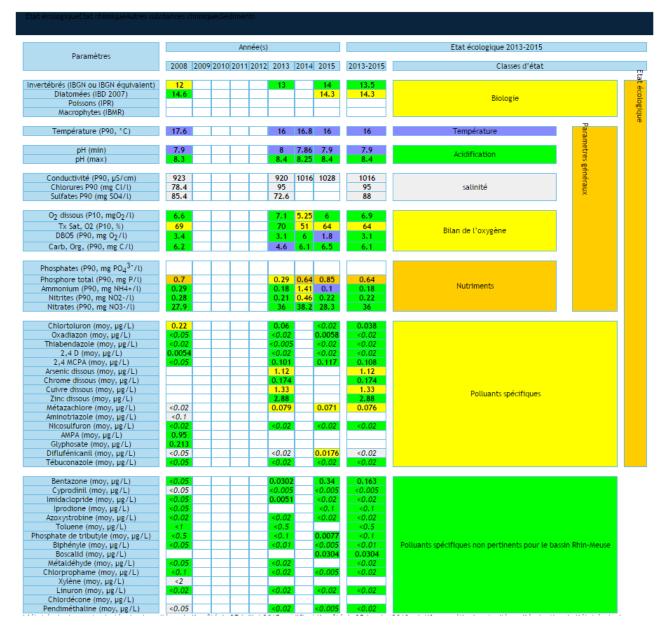
Fig. 23. Qualité de l'eau du ruisseau de Vallières à la station de Vantoux, source : SIERM

Un seul paramètre est responsable du déclassement du cours d'eau de moyen à médiocre, il s'agit du phosphore total. Le phosphore présent dans les eaux de surface provient principalement des effluents municipaux, du lessivage et du ruissellement des terres agricoles fertilisées et des effluents de certaines industries (ex. : agro-alimentaires et papetières). Le phosphore est un élément nutritif essentiel à la croissance des plantes. Toutefois, au-dessus d'une certaine concentration et lorsque les conditions sont favorables (faible courant, transparence adéquate, etc.), il peut provoquer une croissance excessive d'algues et de plantes aquatiques.

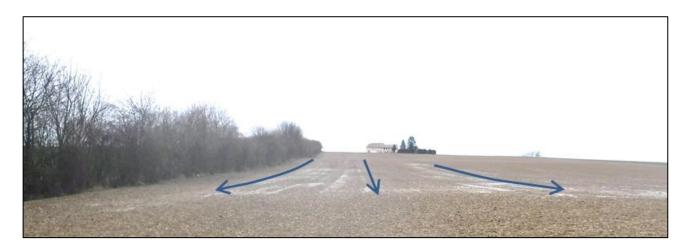
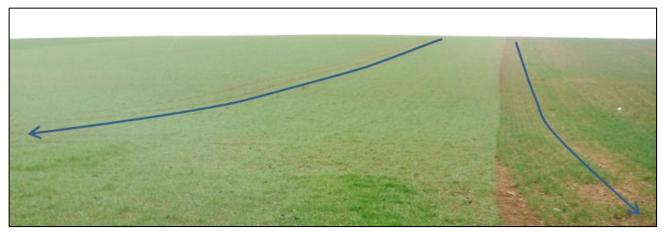
Fig. 31. Sens de labour des terres agricoles, source : ARTELIA

Malgré cela, il a également souvent été observé des changements dans le sens des labours à proximité des cours d'eau. Ces changement de sens sont purement pratiques pour les agriculteurs mais ont comme intérêt de retenir une partie des sédiments des eaux de ruissellement avant arrivé au cours d'eau.

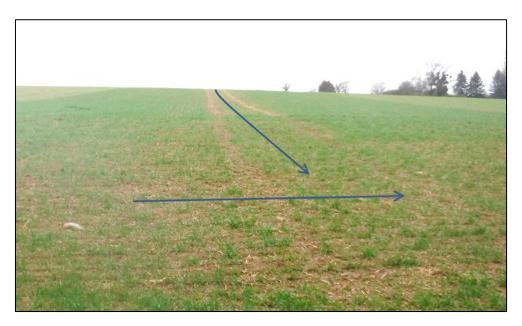
Fig. 32. Sens de labour des terres agricoles, source : ARTELIA

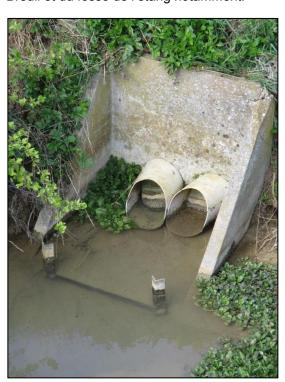
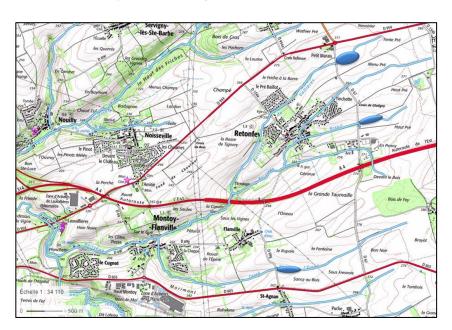
Fig. 33. Drainages, source : ARTELIA

Fig. 34. Tronçons de cours d'eau où ont été recensés des drains, source : ARTELIA

Les zones de drainage qui ont été identifiées lors de la visite de terrain sont présentées ci-dessus. Plusieurs drains sont parfois recensés sur un tronçon. Les plans des parcelles drainées à proximité du « petit marais » montrent des réseaux de drains denses qui convergent vers des canalisations de diamètre de Φ 100 mm à Φ 200 mm. Le plan laisse notamment apparaître un fossé busé en lieu et place de l'ancienne zone humide.

De nombreux drainage ont été observés sur les têtes de chaque sous-bassin versants. Ils permettent l'évacuation des surplus d'eau s'infiltrant dans les terres. Les exutoires de ces drains sont généralement situés à proximité du cours d'eau. C'est le cas du fossé nord, du ruisseau du Breuil et du fossé de l'étang notamment.

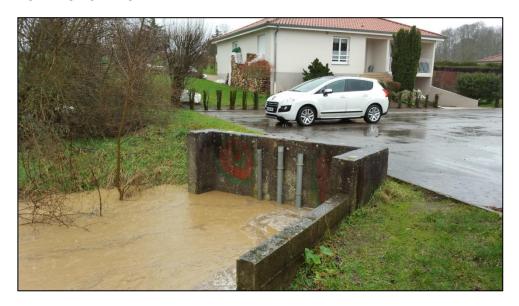
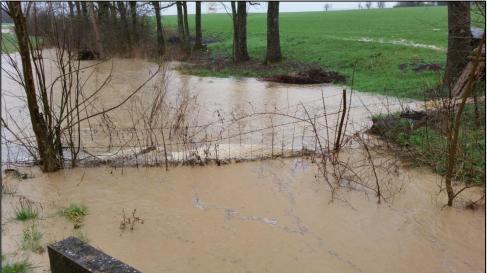
Fig. 35. Photos de la montée des eaux en amont de la rue des Tulipe le 09/02/2016

La rue des Tulipes a été aménagée sur le fossé nord de Retonfey, avant que celui-ci ne prennent l'appellation de ruisseau de Vallières. Le cours d'eau a donc été busé sur 140 m environ. Ainsi lors de ruissellement importants, le ruisseau se met facilement en charge, inondant les sous-sols (garages) des 8 habitations de la rue.

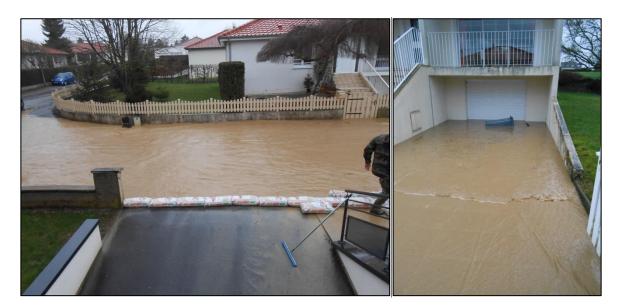
Fig. 36. Photos des inondations dans la rue des Tulipes le 09/02/2017

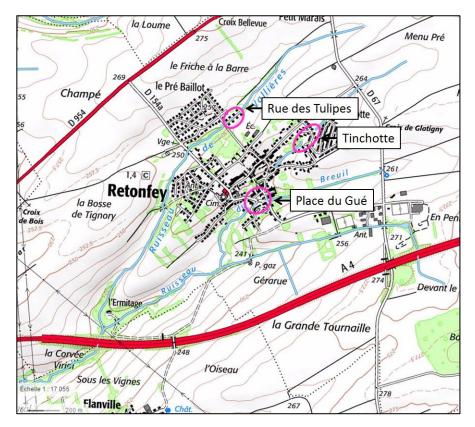
Deux autres quartiers à Retonfey sont sensibles à des inondations à cause de la mise en charge de busages : la Tinchotte sur le fossé de Vallières et la place du Gué sur la jonction du fossé de Vallières et du ruisseau du Breuil.

Fig. 37. Zones à enjeux à Retonfey, source : ARTELIA

La Tinchotte est un quartier aménagé en partie en rive gauche du ruisseau du Breuil et en partie sur le cours d'eau busé. La mise en charge du busage est donc susceptible de conduire à des augmentations des hauteurs d'eau inondant le quartier. Même si cela n'a pas été le cas le 9 février 2016, la situation était critique. Il est donc important de considérer ce risque dans le projet final.

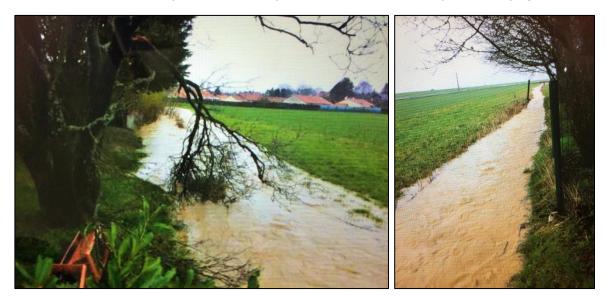
Fig. 38. Photos du fossé de Vallières en amont de la Tinchotte le 09/02/17
